ANÁLISE MACROSCÓPICA COMO SUBSÍDIO PARA UM PLANO DE MANEJO DE UMA NASCENTE URBANA NO SUL DE MINAS GERAIS

**MACROSCOPIC ANALYSIS AS A SUBSIDY FOR A MANAGEMENT PLAN OF AN URBAN SOURCE
IN SOUTH MINAS GERAIS**

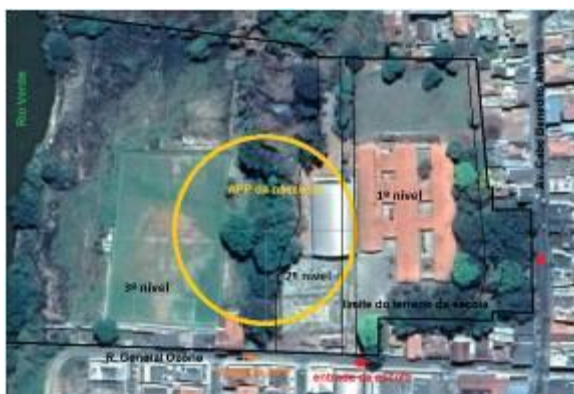
Na figura 1, foi destacado o limite do terreno da escola, em preto. No primeiro nível, as entradas, setas (em vermelho), uma pela av. Cabo Benedito Alves e outra, pela Rua General Ozório, mas utilizada. Em laranja está o portal de acesso à APP. Em volta dos olhos d'água, identificados como os principais, foi traçado um círculo com raio de 50 metros para delimitar a APP.

Figura 1: Localização da nascente na Escola Estadual Godofredo Rangel, Três Corações, MG

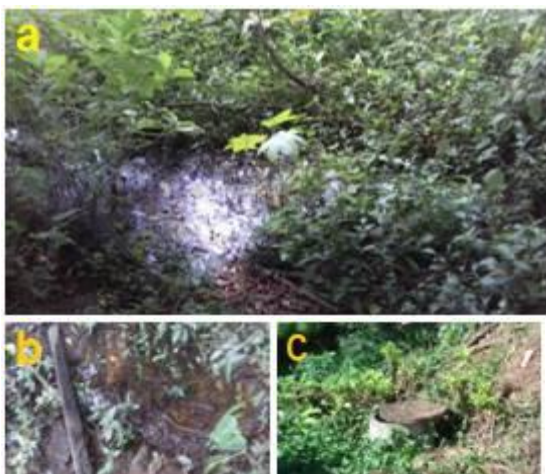
Não foram encontrados materiais flutuantes, óleos ou esgoto nas águas. Observou-se uma coloração avermelhada junto à água e uma substância levemente brilhante em sua superfície, atribuída provavelmente à presença de ferro (FIGURA 2b). A três metros dos olhos d'água, foi encontrada uma pequena quantidade de espuma. Foram encontrados poços de inspeção de esgoto (FIGURA 2c), evidência de que o esgoto é canalizado. Não se observou presença de macrófitas.

Figura 2: Água da nascente empoeçada e poço de inspeção de esgoto

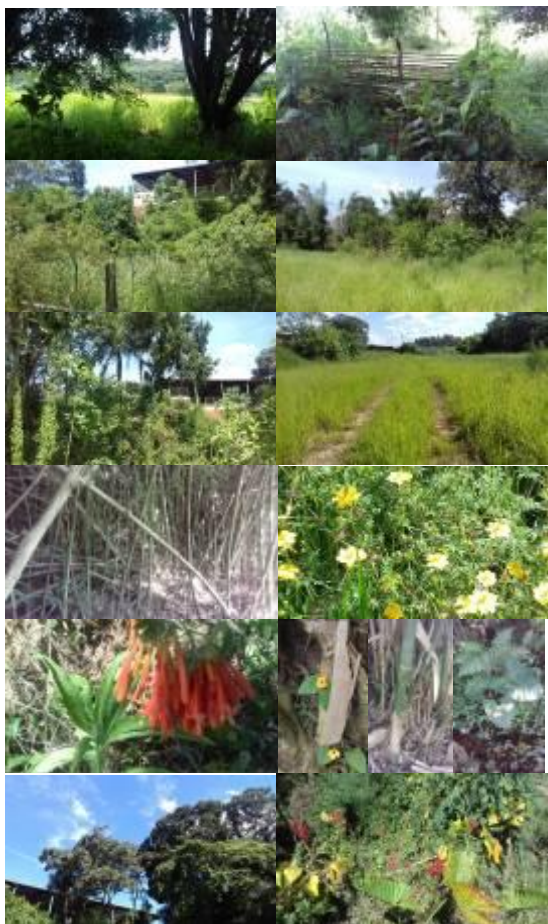
Foram identificadas várias espécies de árvores, como cedro, *Cedrela fissilis*; ficus, *Ficus adhatodifolia*; óleo de copaíba *Copaifera langsdorfii*; pata de vaca *Bauhinia Variegata*; eritrina-candelabro, *Erythrina speciosa*; Assa-peixe, *Vernonia polysphaera*. Havia também duas espécies de bambu, *Bambusa tuldoides* ao longo do talude e *Phyllostachys aurea*, além de mamona, *Ricinus communis*. Foram encontradas também plantas de potencial ornamental, muitas delas próprias de ambiente úmido ou sombreado além alguns exemplares de hortaliças. (FIGURA 4).

Figura 4: Vegetação existente no entorno da nascente Polivalente, Três Corações, MG. 2019

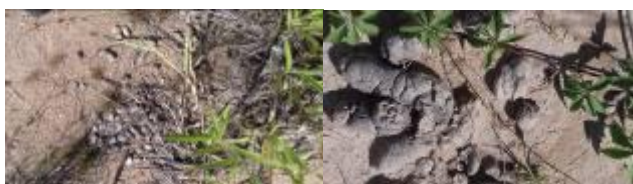
Quanto ao uso por animais, na APP foram encontrados sinais de uso por animais. Havia carrapatos e fora da APP foram encontradas pegadas de animais e fezes, especialmente de capivara. A vegetação de campo limpo se apresentou pisoteada, deitada em alguns pontos. A recomendação para se elevar a pontuação 2 obtida, é cercar adequadamente a área mais próxima à nascente, impedindo a entrada de animais que possam causar impactos negativos, como compactação do solo, proliferação de insetos nocivos a saúde e contaminação por meio de fezes.

Figura 5: Fezes de animais

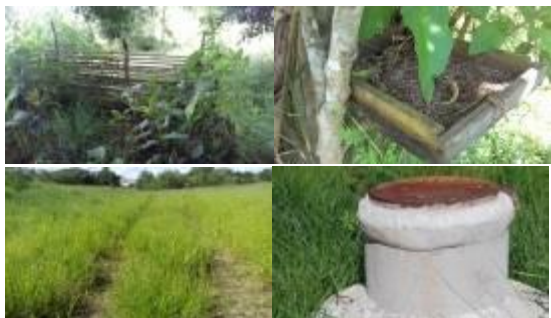
Nota-se intervenções antrópicas na APP como a presença de plantas ornamentais e hortaliças, cerca de bambu com intenção de implantação de uma horta, estacas de bambu para proteção de mudas, bandeja de madeira com sementes para alimentação de pássaros, lixo como calçado e garrafa de plástico e edificações (Figura 6). Fora da APP foram encontrados restos de material de construção, caminhos, estrada, pontos de esgoto da COPASA nas margens do Rio Verde e edificações.

Figura 6: Intervenções antrópicas

Para elevar as pontuações tanto do parâmetro “uso por humanos”, quanto do “tipo de área de inserção”, recomenda-se que, para a implantação da horta iniciada nas proximidades da nascente, seja destinado outro local fora da APP, que a área seja cercada e que a presença das pessoas seja monitorada pelos próprios usuários. Recomenda-se também que a nascente seja registrada, que sejam instaladas placas com a identificação da nascente, além de placas informativas e educativas, lixeiras, caminhos e cercas com acesso.

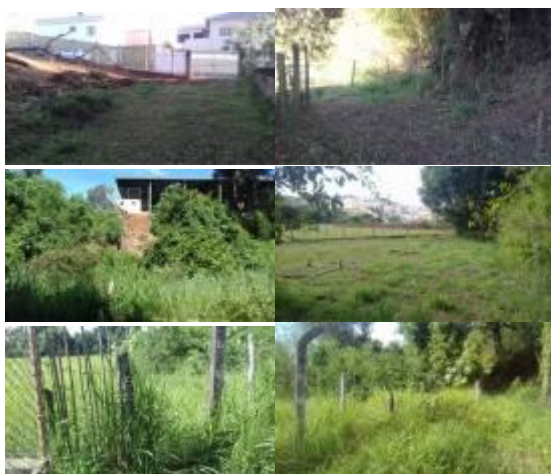
A área próxima à nascente é protegida a leste por cerca de bambus, mourões, estacas de cimento pré-moldado e arame, apresentando falhas no arame e uma passagem controlada por humanos (Figura 7). Outra cerca como a primeira, protege o lado oeste e possui um “quebra corpo”. O campo de futebol que faz divisa com a nascente ao norte é protegido por alambrado e possui portão de acesso de seus usuários para a nascente. Na divisa com a área de uso da escola, a sul, possui uma barreira natural formada pelo talude de aproximadamente sete metros de altura, proveniente do grande aterro executado que, apesar de dificultar, permite o acesso de usuários da escola e de capivaras que circulam a região devido à proximidade com o Rio Verde. O terreno da escola é cercado por muros, mas existe acesso pela margem do Rio

Verde, que é utilizado como passagem de pedestres ligando bairros. Portanto, a nascente foi considerada com proteção e com acesso. Segundo relatos existe um projeto aprovado para a construção de um muro ao longo do talude que divide a parte utilizada pela escola da parte mais baixa, onde se localiza a nascente. Neste caso sugere-se o planejamento de portão de acesso dos usuários da escola para a área da nascente. O portão existente no lado oeste, limite com a Rua General Ozório, será o portão de acesso principal à nascente. Recomenda-se manter o alambrado do campo de futebol, como proteção a norte e refazer adequadamente a proteção do lado leste, impedindo a entrada de animais indesejados e humanos.

Figura 7: Proteção na nascente e no seu entorno

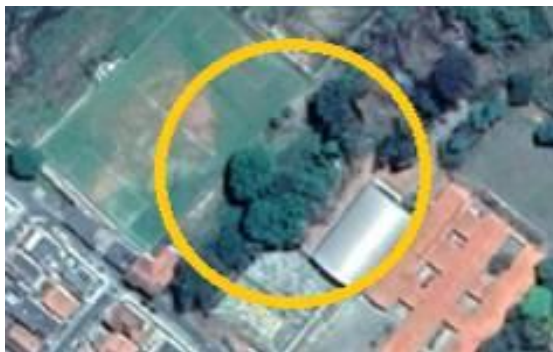
As quadras da escola foram implantadas a menos de cinquenta metros da nascente, assim como o campo de futebol. Uma edificação foi construída pela Prefeitura Municipal a cinquenta metros da nascente e hoje se encontra abandonada. Fora da APP, existem outras edificações pertencentes à escola e a própria urbanização do bairro (Figura 8). Quanto à presença de edificações na APP, recomenda-se a identificação da APP para evidenciar o estado de área ambiental protegida por lei, o cercamento e a apropriação deste espaço como área de lazer pelos moradores, para interromper o processo de edificação desta área. O campo de futebol, e as quadras são de utilidade, não só para escola, como também para a comunidade, portanto, recomenda-se a conciliação destes equipamentos com a área da nascente e, como compensação, arborizar parte da área da escola, acima do talude, para tentar melhorar a infiltração e, conseqüentemente, a vazão na nascente.

Figura 8: Presença de edificações dentro dos 50m que constiuem a APP, representado pelo círculo em amarelo

Neste sentido, como se trata de área urbana já consolidada, recomenda-se o rompimento do processo de impermeabilização e a revitalização da vegetação ao máximo possível. Por exemplo, na área da escola ao fundo da quadra coberta, onde já foi uma pista de corrida, embora não pertença a APP, sugere-se que se intensifique sua permeabilidade e aumentando sua vegetação, por meio da participação dos usuários da escola.
